Sprawa: Raport TZUK – aktualny stan pomników przyrody
Znak sprawy: DUR.0015.2.9.2025.KGPI
Nasz znak sprawy: DZM.037.1.2025
Sprawę prowadzi: Katarzyna Leonard - Cibor
tel. 32 438 22 08

Tyski Zakład Usług Komunalnych w Tychach przedkłada materiały w sprawie aktualnego stanu zdrowotnego 5 pomników przyrody, rosnących na terenie miasta Tychy, na posiedzenie Komisji Gospodarki Przestrzennej i Infrastruktury zaplanowane na dzień 27 kwietnia 2026 roku.

**EKSPERTYZA W ZAKRESIE AKTUALNEGO STANU ZDROWOTNEGO
5 POMNIKÓW PRZYRODY ROSNĄCYCH NA TERENIE MIASTA TYCHY,
SPORZĄDZONA NA PODSTAWIE INSPEKCJI PRZEPROWADZONEJ Z POZIOMU
GRUNTU I KORONY W CELU ZARZĄDZANIA RYZYKIEM W OTOCZENIU
DRZEW**

Data opracowania: 10 kwietnia 2026 r.

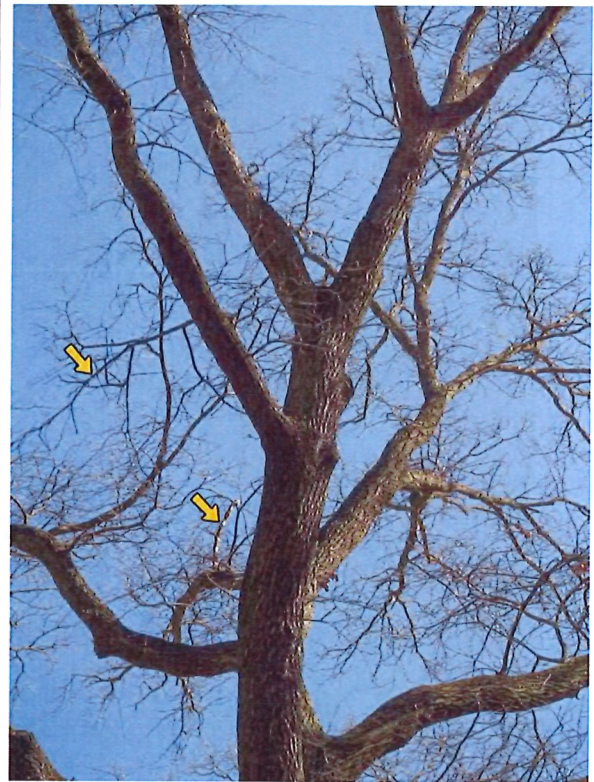
Fot. 6 Dąb szypułkowy „Ildefons”, Park Północny, Tychy; widok korony od str. płd. – zaznaczone suche gałęzie nad ścieżką

Kondycja	dobra
Stabilność	osłabiona (ze względu na obecność suszu konarowego – po jego usunięciu stabilność drzewa może zostać oceniona jako „dobra”)
Zalecenia	<ul style="list-style-type: none"> • usunięcie suszu - <u>pilne</u> • usunięcie zawieszonych gałęzi • kolejna ocena: za 12 miesięcy

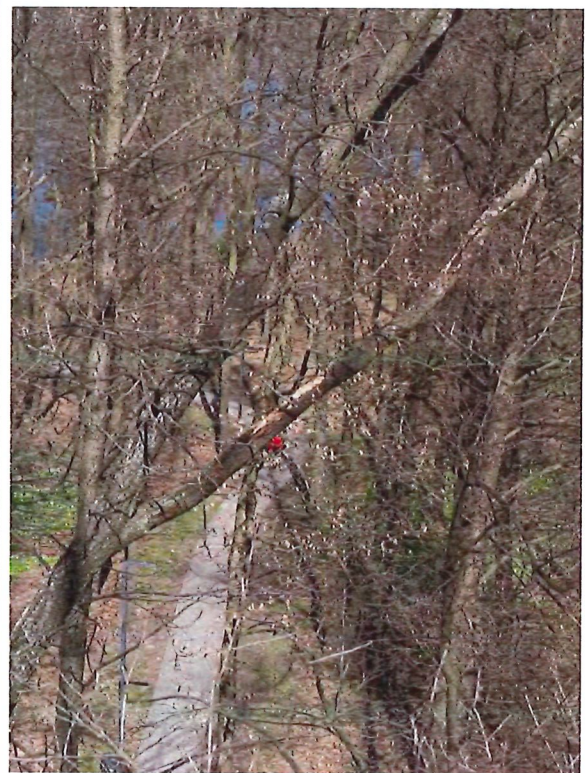
Fot. 8 Dąb szypułkowy „Ildefons”, Park Północny, Tychy; suchy konar nad ścieżką

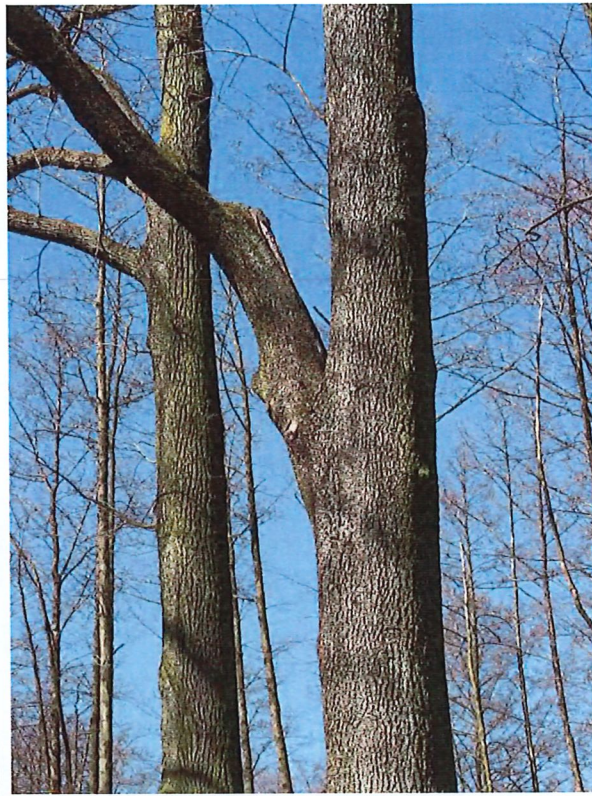
Kondycja	osłabiona
Stabilność	osłabiona (ze względu na pęknięty konar nad ścieżką oraz obecność suszu konarowego – po zamontowaniu wiązania i usunięciu suszu stabilność drzewa może zostać oceniona jako „dobra”)
Zalecenia	<ul style="list-style-type: none"> • montaż wiązania podtrzymującego 4 t (dwie sztuki) – <u>pilne!</u> • usunięcie suszu – <u>pilne!</u> • kolejna ocena: za 12 miesięcy

Fot. 2 Dąb szypułkowy „Anastazy”, Park Północny, Tychy; pęknięcie konaru wyrastającego z nasady korony, nad ścieżką

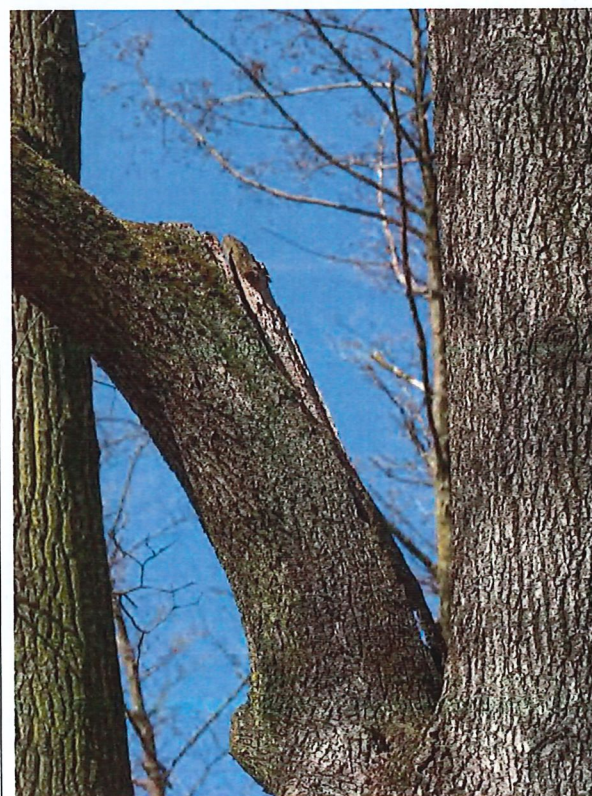
Fot. 3 Dąb szypułkowy „Anastazy”, Park Północny, Tychy; pęknięcie konaru wyrastającego z nasady korony, nad ścieżką

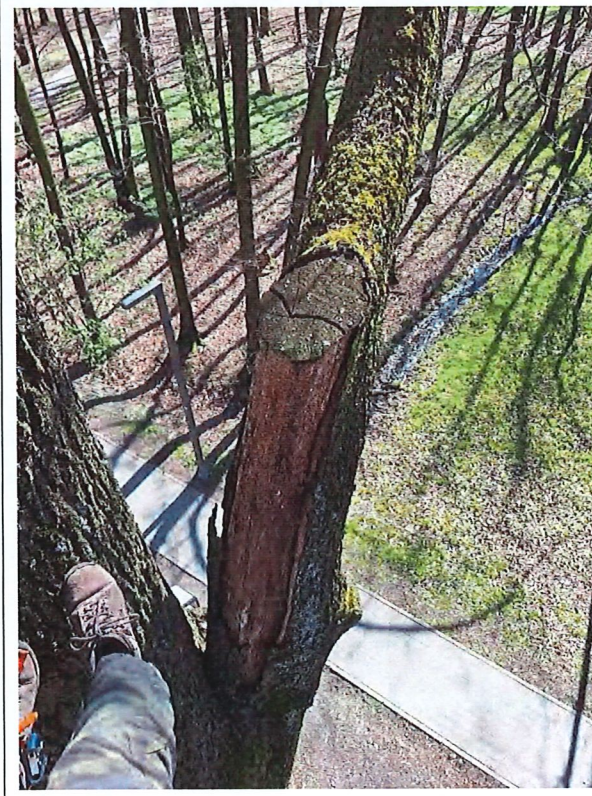
Fot. 4 Dąb szypułkowy „Anastazy”, Park Północny, Tychy; pęknięcie konaru wyrastającego z nasady korony, nad ścieżką

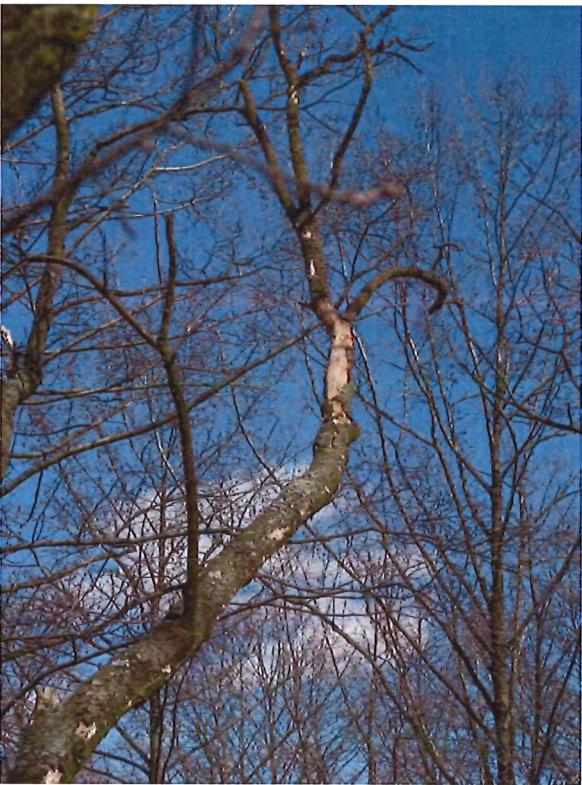
Fot. 7 Dąb szypułkowy „Anastazy”, Park Północny, Tychy; suchy konar od strony płn.-wsch.

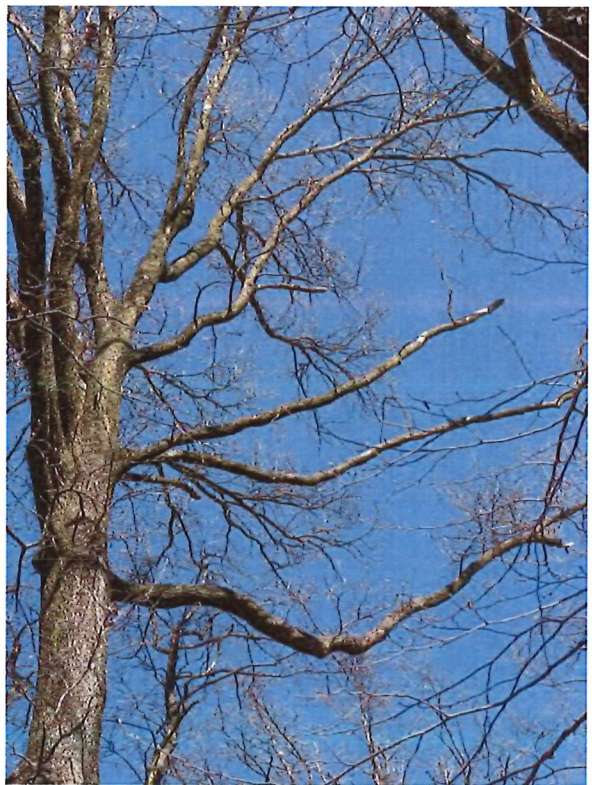
Fot. 8 Dąb szypułkowy „Anastazy”, Park Północny, Tychy; suche konary od strony płn.-wsch.

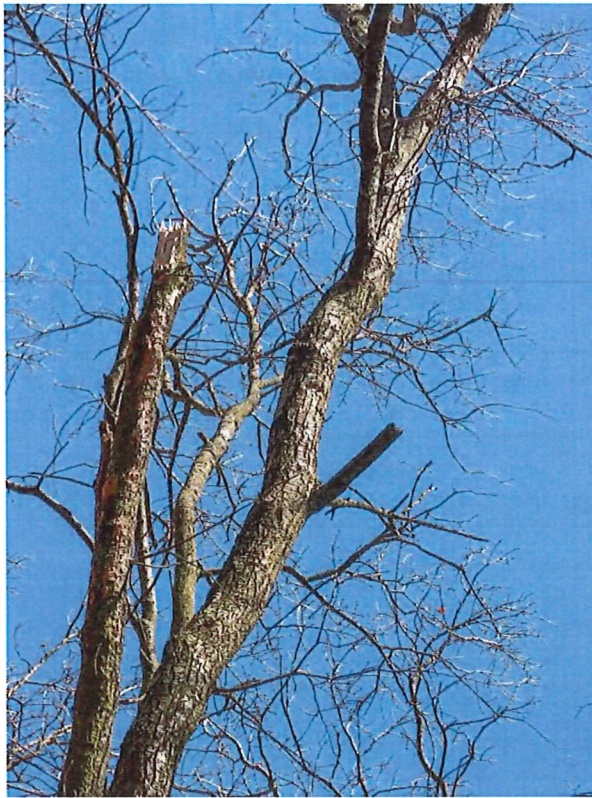
Fot. 9 Dąb szypułkowy „Anastazy”, Park Północny, Tychy; na suchym konarze widoczne rozpostarte owocniki grzybów

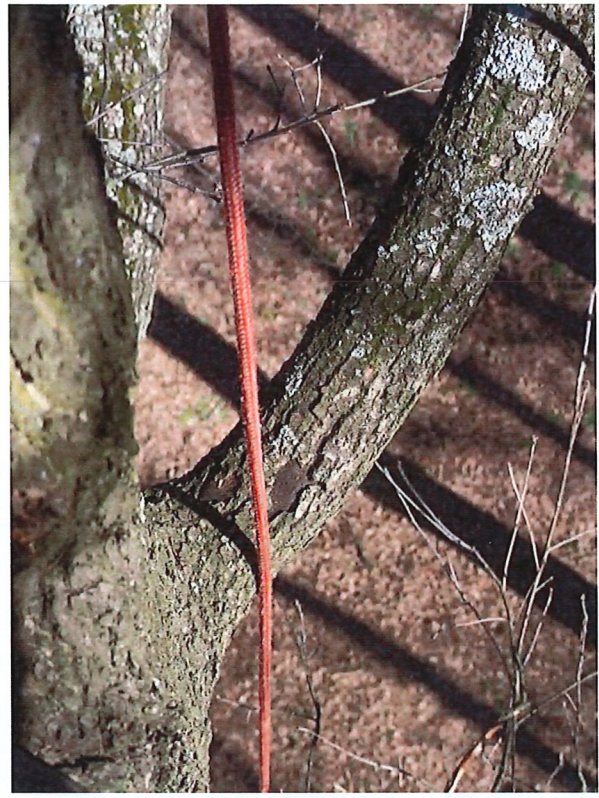
Fot. 10 Dąb szypułkowy „Anastazy”, Park Północny, Tychy; odspojona kora na suchym konarze od str. pñ.-wsch.

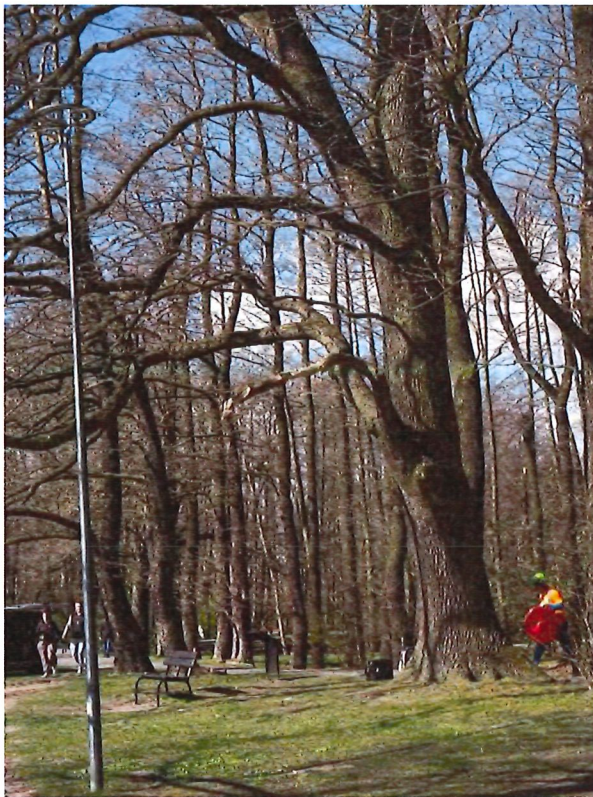
Fot. 3 Dąb szypułkowy „Rajmund”, Park Północny, Tychy; widoczny suchy konar nieco powyżej nasady korony

Kondycja	dobra
Stabilność	osłabiona (ze względu na obecność suszu konarowego i gałęziowego – po jego usunięciu stabilność drzewa może zostać oceniona jako „dobra”)
Zalecenia	<ul style="list-style-type: none"> • usunięcie suszu – <u>pilne!</u> • kolejna ocena: za 12 miesięcy

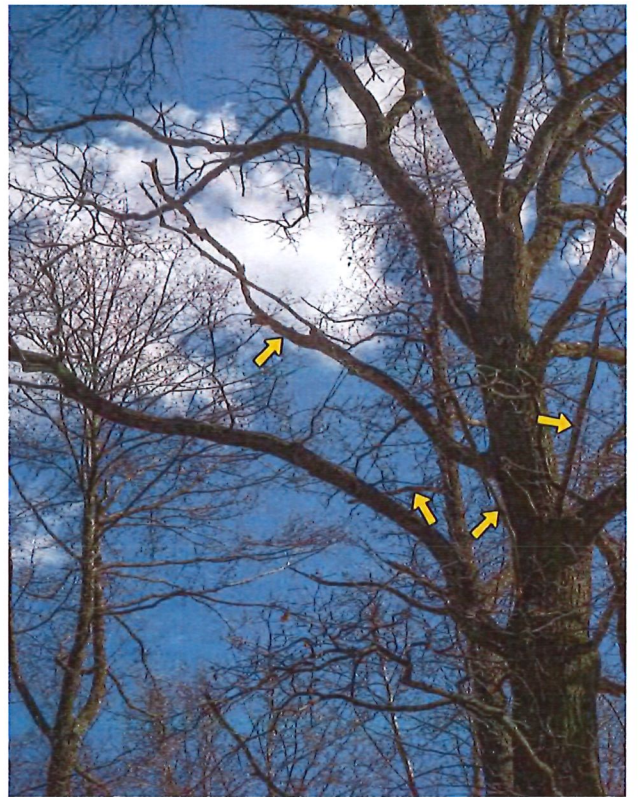
Fot. 4 Dąb szypułkowy „Rajmund”, Park Północny, Tychy; suche konary i gałęzie, w tym nad ścieżką

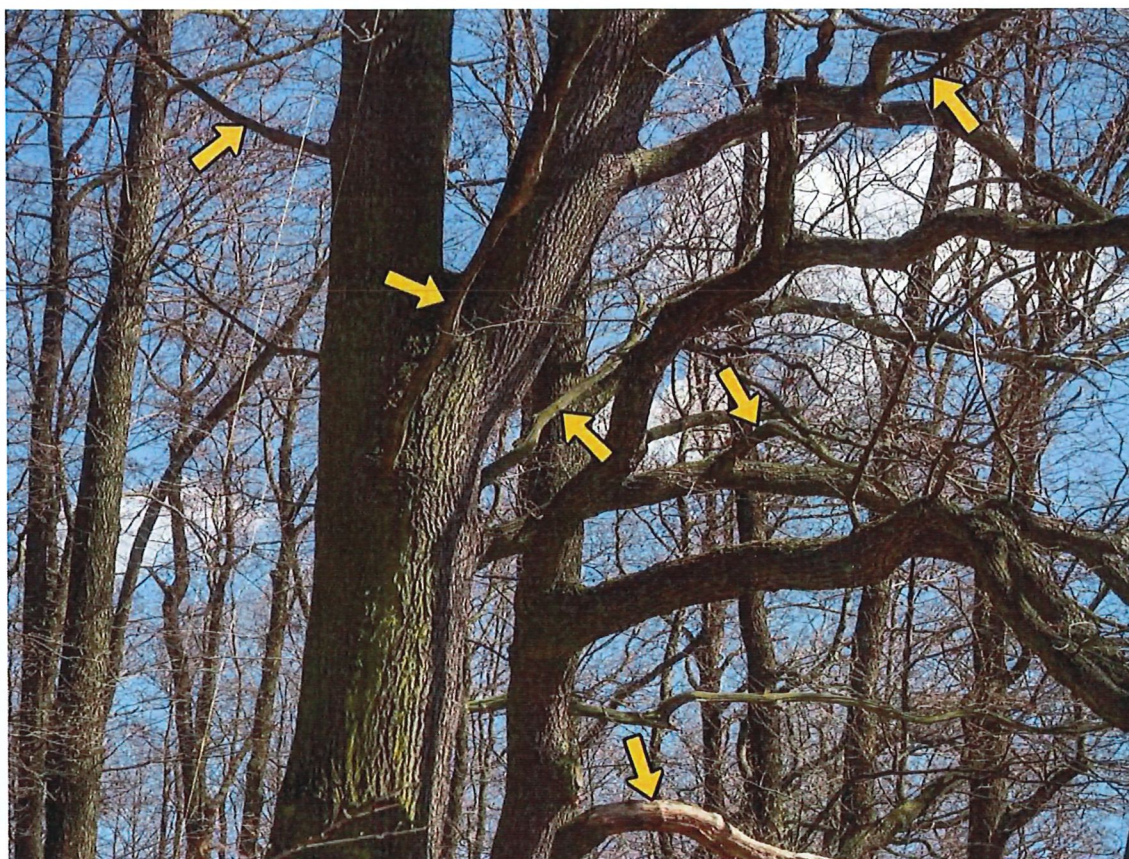
Fot. 5 Dąb szypułkowy „Rajmund”, Park Północny, Tychy; suche konary i gałęzie

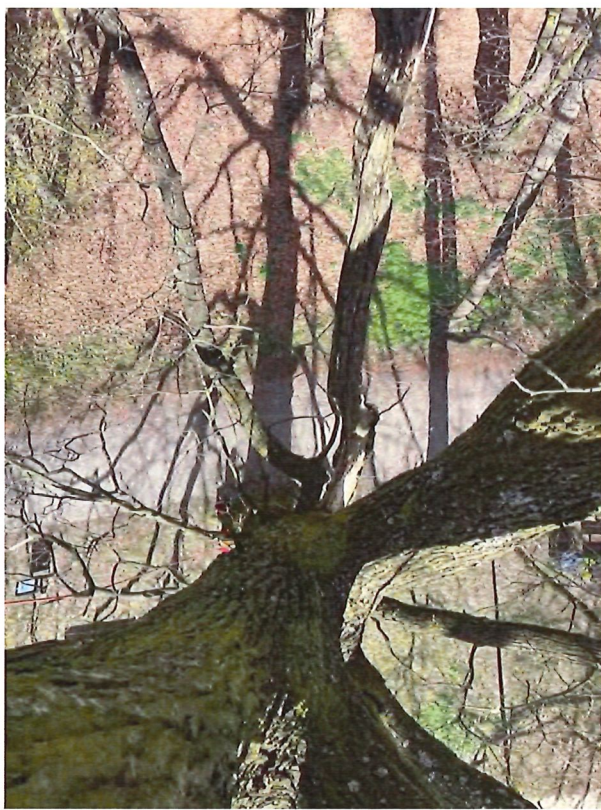
Fot. 7 Dąb szypułkowy „Rajmund”, Park Północny, Tychy; rozwidlenia; na drugim planie suchy konar (nad ścieżką)

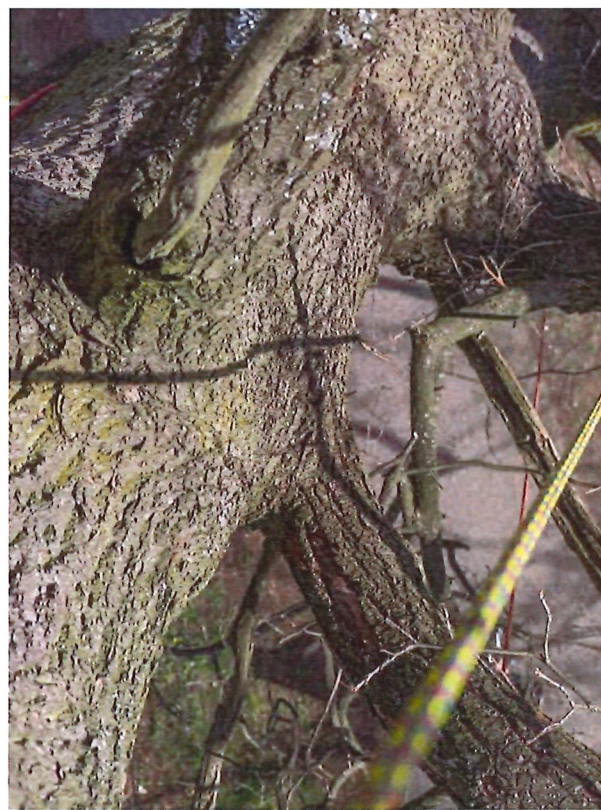
Fot. 8 Dąb szypułkowy „Rajmund”, Park Północny, Tychy; rozwidlenie – nasada suchego konara z odprysniętą korą

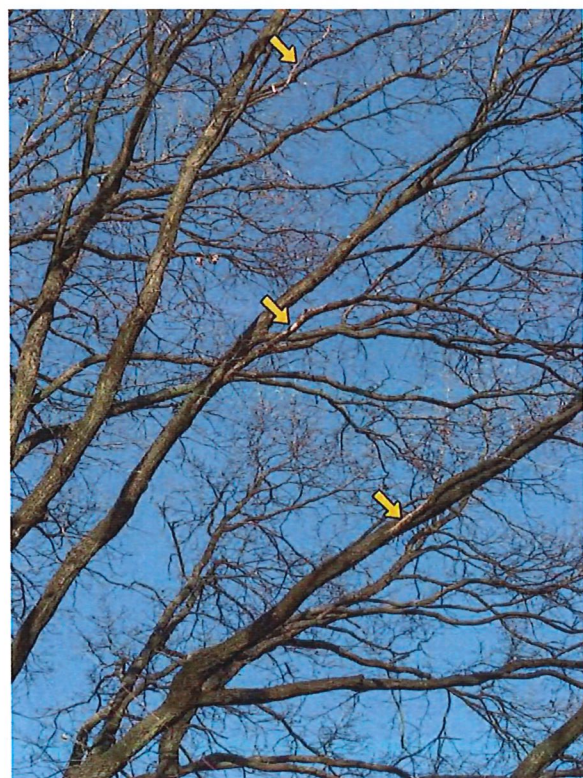
Fot. 3 Dąb szypułkowy „Wincenty”, Park Łabędzi, Tychy; suche konary i gałęzie (widok od strony płd.-wsch.)

Kondycja	dobra
Stabilność	osłabiona (ze względu na obecność suszu konarowego – po jego usunięciu stabilność drzewa może zostać oceniona jako „dobra”)
Zalecenia	<ul style="list-style-type: none"> • usunięcie suszu - <u>pilne</u> • kolejna ocena: za 12 miesięcy

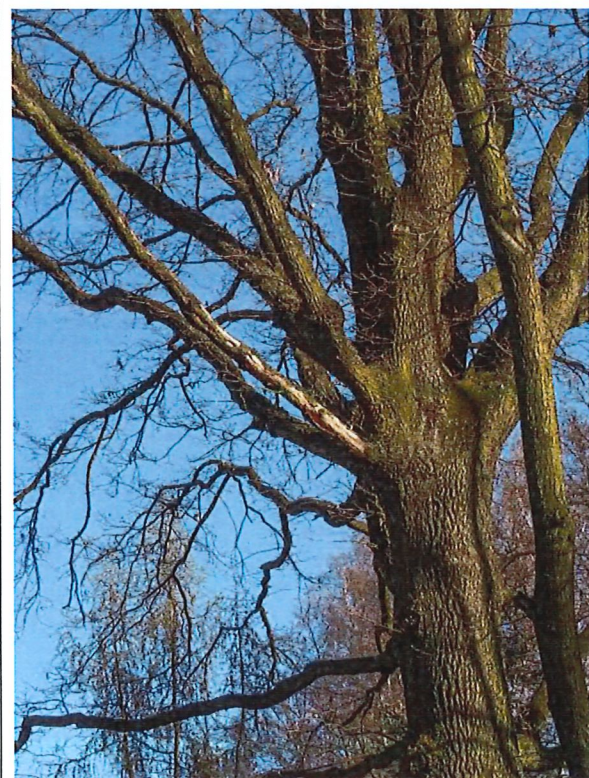
Fot. 4 Dąb szypułkowy „Wincenty”, Park Łabędzi, Tychy; widoczny suchy konar (nad ścieżką) (widok od strony płn.)

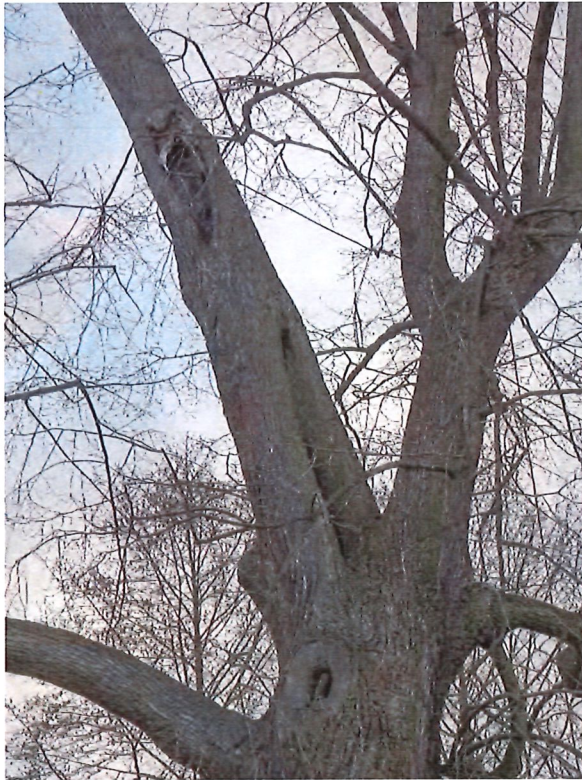
Kondycja	osłabiona
Stabilność	mocno osłabiona (dotyczy głównie stabilności przewodnika nr 3 – duże ryzyko wyłamania; w pozostałym zakresie stabilność drzewa: osłabiona)
Zalecenia	<ul style="list-style-type: none"> • po pełnym ulistnieniu, tj. pod koniec czerwca 2026 r., <u>szczegółowa inspekcja korony i przewodników, wykonanie pełnego projektu wzmocnień mechanicznych</u>

Fot. 3 Lipa szerokolistna, ul. Nad Jeziorem, Tychy; widoczne wloty do ubytku kominowego biegnącego od odziomka do górnej części przewodnika nr 3

UZASADNIENIE ryzyko postramienia się przewodnika nr 3 ze względu na rozległy ubytek

- montaż wzmocnień mechanicznych w okresie pełnego ulistnienia drzewa – **pilne!**
- regularne monitorowanie rozwoju pędów odroślowych, zwłaszcza na przewodniku nr 3 (raz w roku)

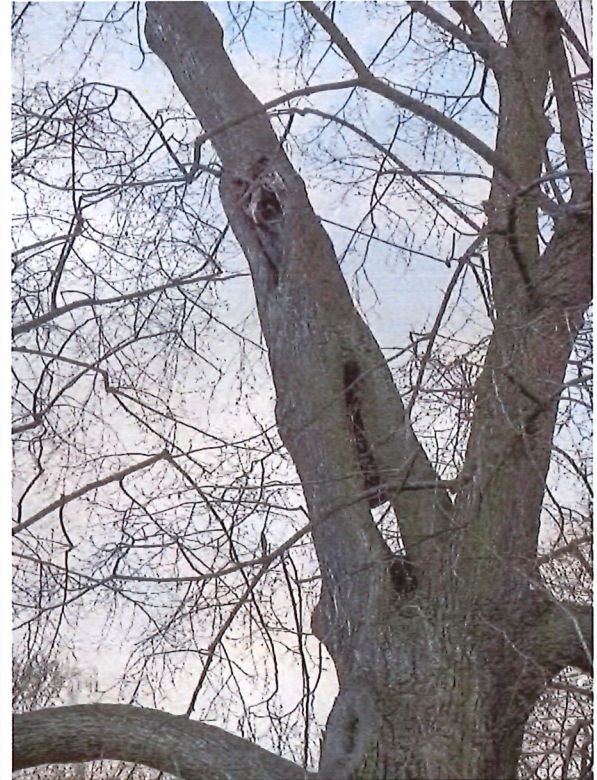
Fot. 4 Lipa szerokolistna, ul. Nad Jeziorem, Tychy; widoczne wloty do ubytku kominowego biegnącego od odziomka do górnej części przewodnika nr 3

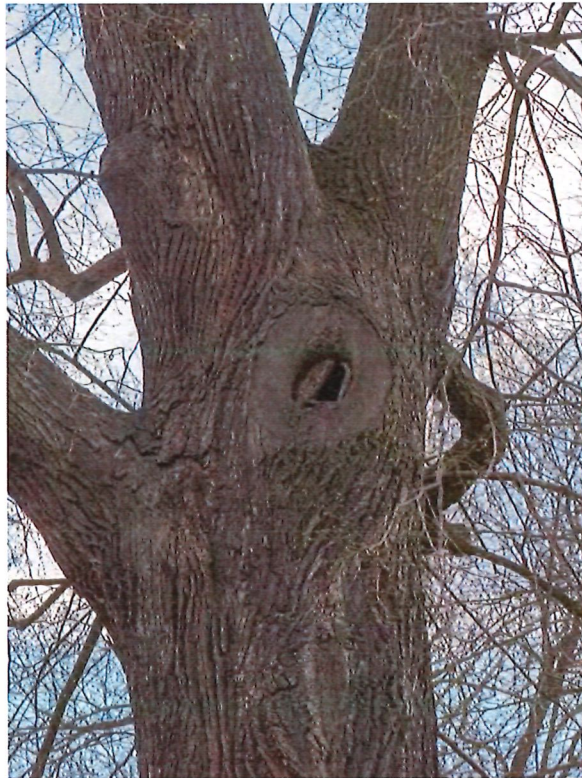
Fot. 5 Lipa szerokolistna, ul. Nad Jeziorem, Tychy; wlot do ubytku kominowego od strony wsch.

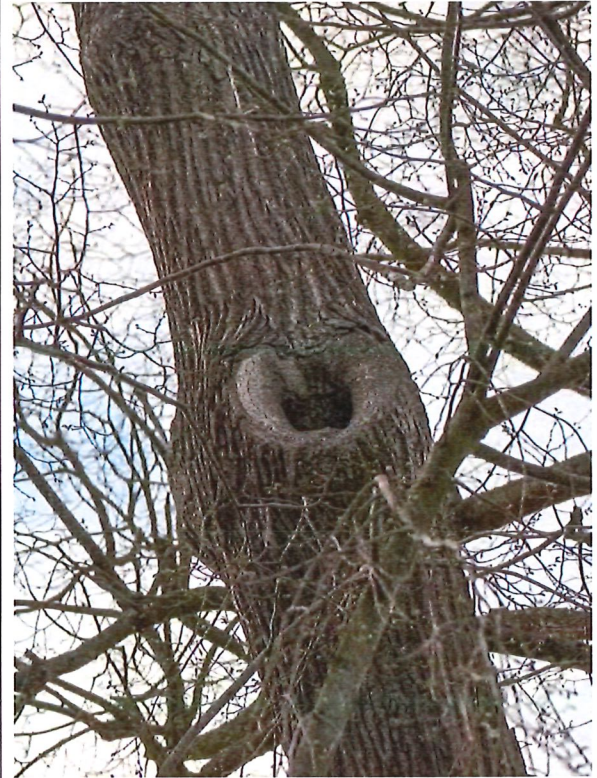
Fot. 6 Lipa szerokolistna, ul. Nad Jeziorem, Tychy; wlot do ubytku kominowego w przewodniku nr 3 od str. pld.

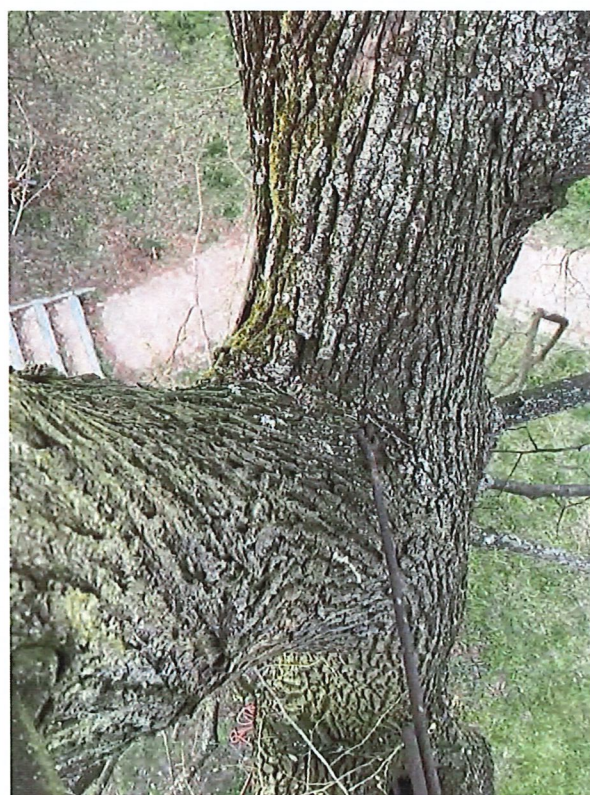
Fot. 9 Lipa szerokolistna, ul. Nad Jeziorem, Tychy; rozwidlenie pomiędzy przewodnikami nr 1 i nr 2 (miejsce mocowania wzmocnienia) – bez śladów rozkładu

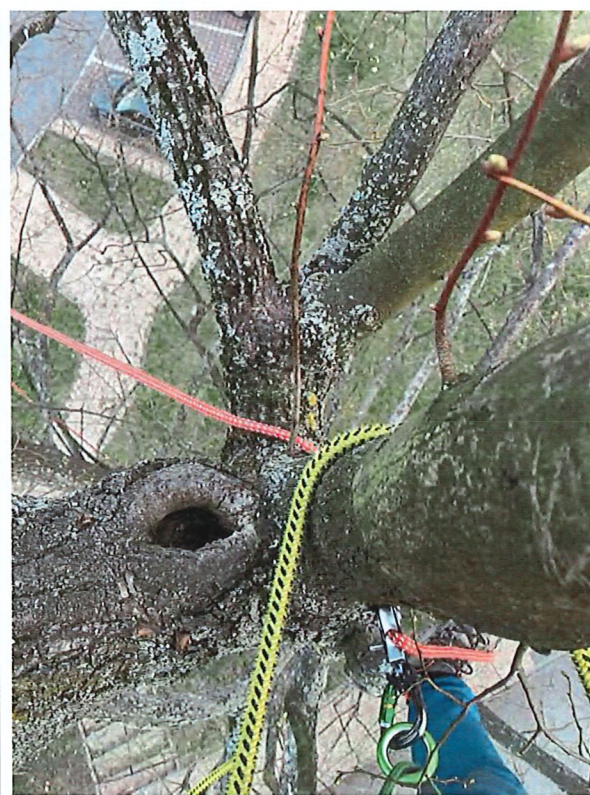
Fot. 10 Lipa szerokolistna, ul. Nad Jeziorem, Tychy; ubytek otwarty w przewodniku nr 3

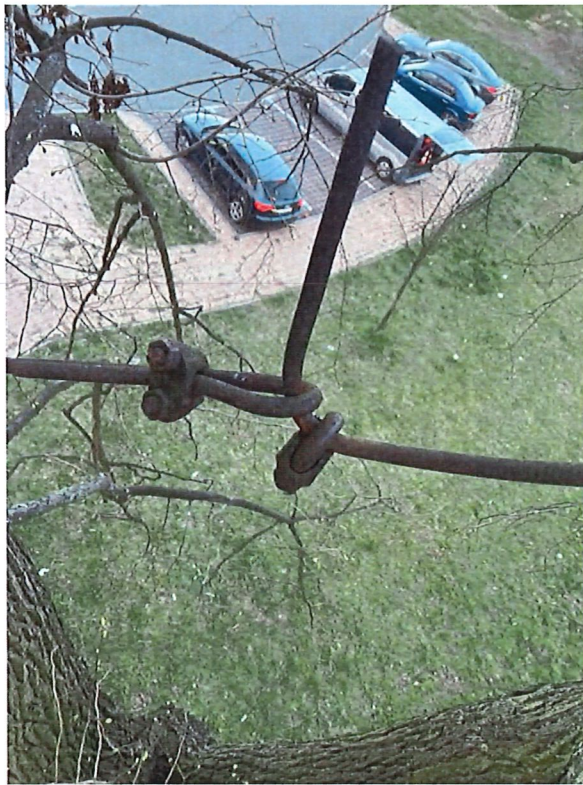
Fot. 15 Lipa szerokolistna, ul. Nad Jeziorem, Tychy; zastany stan wiązania

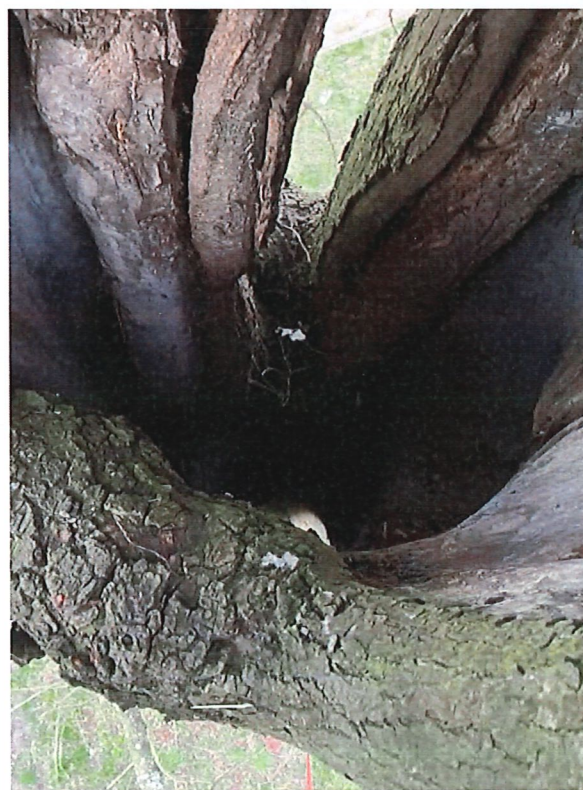
Fot. 17 Lipa szerokolistna, ul. Nad Jeziorem, Tychy; widoczne kolumny kambialne wytworzone przez drzewo w przewodniku nr 3

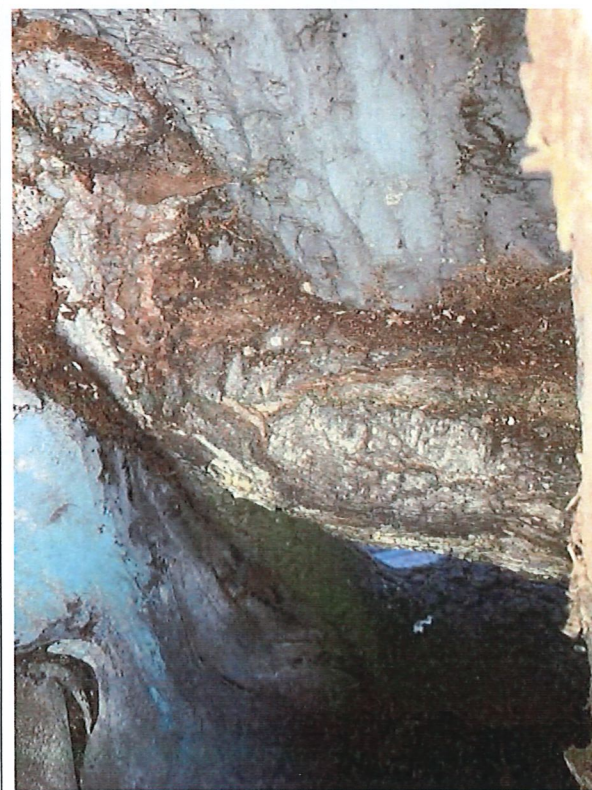
Fot. 18 Lipa szerokolistna, ul. Nad Jeziorem, Tychy; szary kolor – ślady po stosowanych dawniej metodach chirurgii drzew
